## **Machbarkeitsstudie Kulturstandort Mühlacker 2015**

**Stand: April 2011**

**Teil I  
baufachliche und gebäudetechnische  
Bestandsanalyse  
Mühlacker**

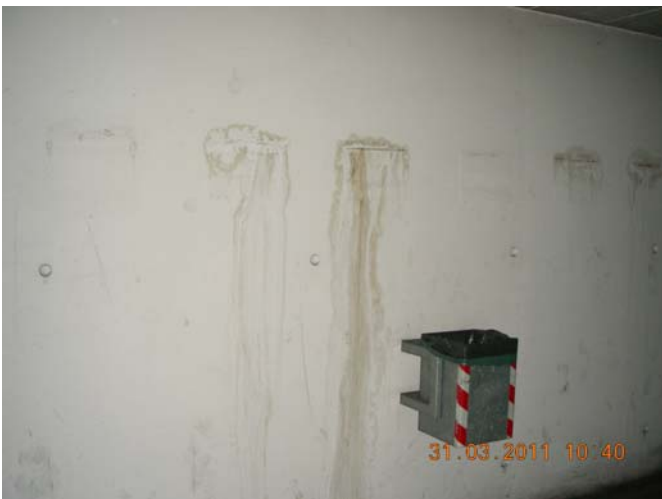
Alte Undichtigkeiten in TG

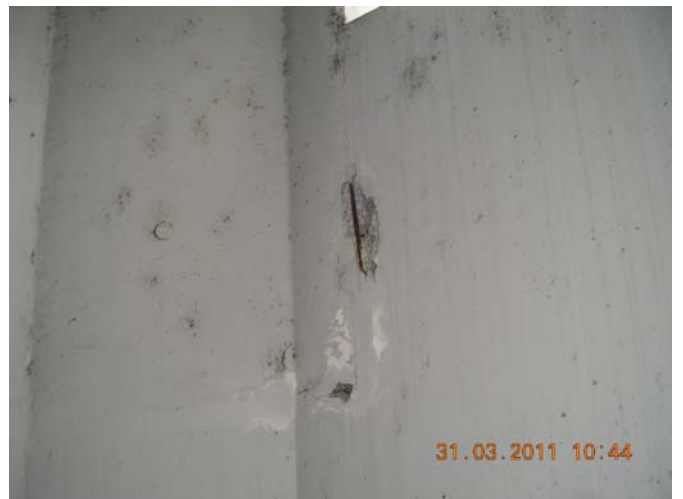
Leichte Abplatzungen im Treppenhaus

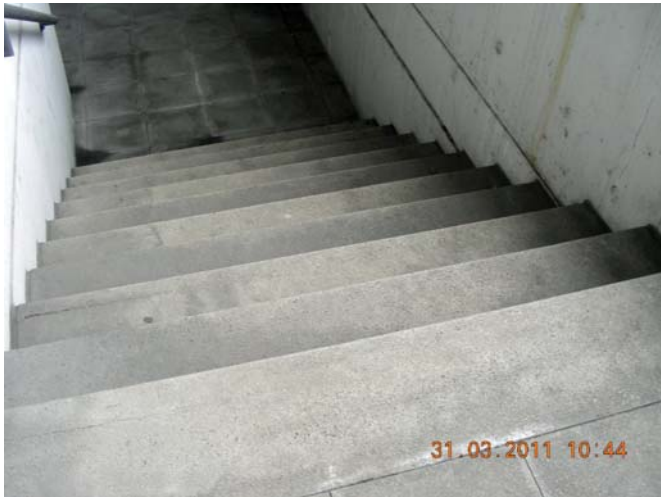
Die Tragkonstruktion der Tiefgarage und des Gebäudes weist keine erkennbaren Schäden auf. Die Freitreppen im Außenbereich haben erhebliche Betonabplatzungen und es liegen teilweise die Bewehrungen frei. Dies betrifft sowohl die Tragkonstruktion, als auch die Stufen der Treppen.

Treppenstufen mit Schäden

- Außentreppe notdürftig reparieren	X	
- Außentreppe prüfen / reparieren		X
- Dauerelastische Fugen Nassräume Küche	X	
- Stahltüren am Technischacht im Freien ersetzen		X

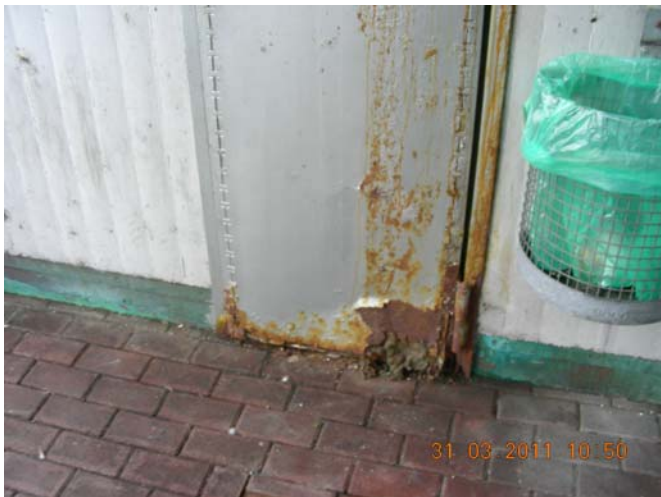
Angerostete Türe

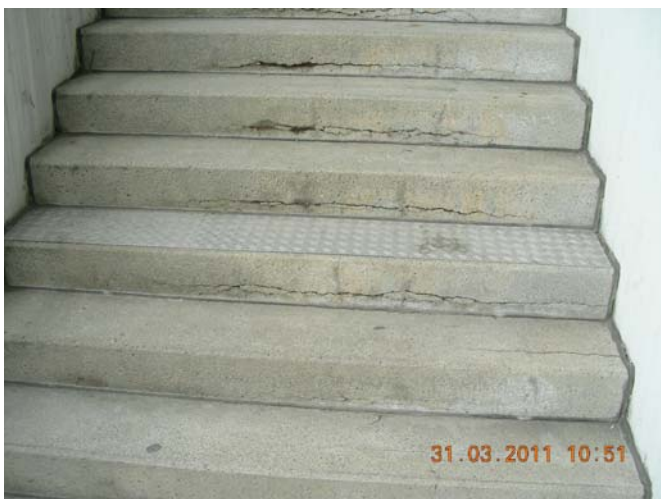
Treppenstufen mit Schäden

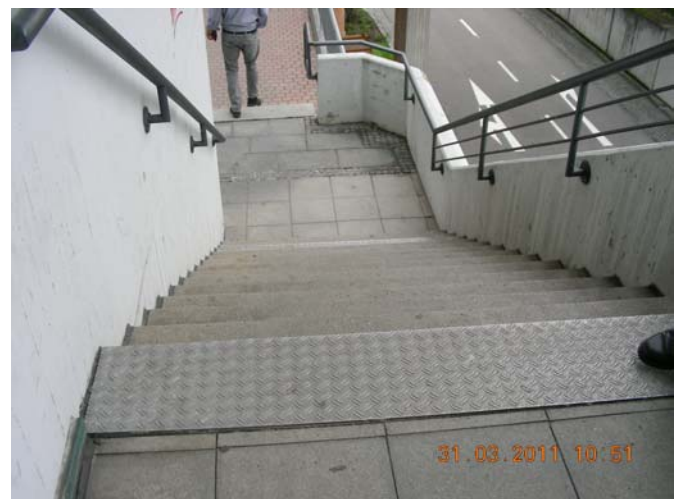
Treppenstufen - mit Blech gesichert

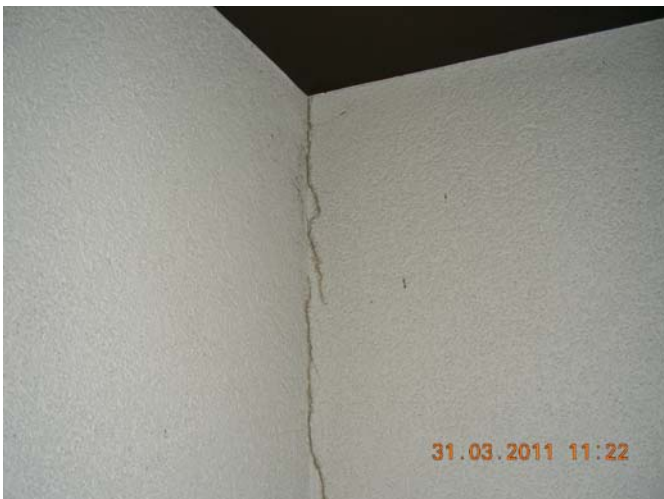
Alter Riss im Foyer

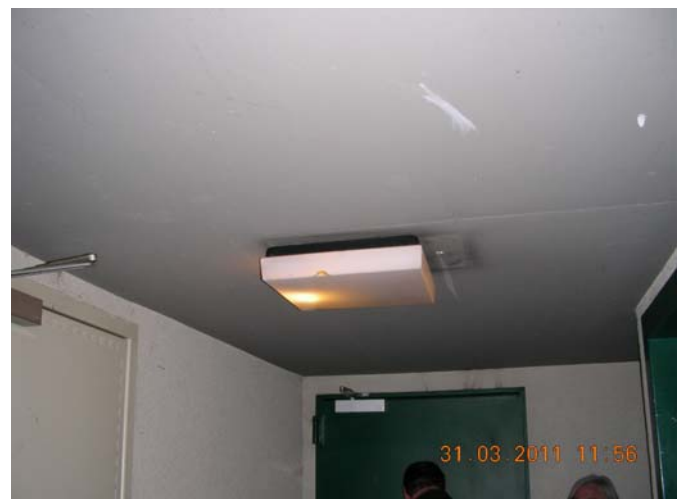
Beleuchtung Treppenhaus sehr schwach

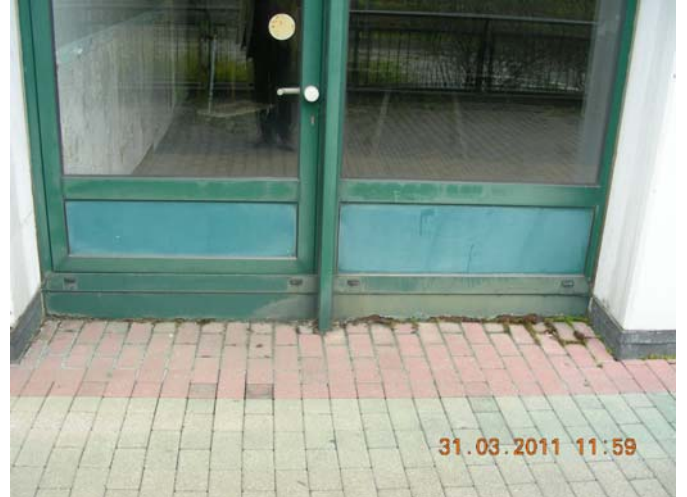
<ul style="list-style-type: none"> <li>– Rostspuren an den unteren Stahlprofilen der Fenster und Türen speziell im Ladenbereich EG.</li> <li>– An einigen Läden wurden die Türen aufgebrochen, die Elemente sind dadurch teilweise erheblich beschädigt</li> <li>– Fenster- und Türelemente, Verglasungen und gesamte Fassadendämmung entspricht nicht mehr den heutigen Vorschriften und Empfehlungen der aktuellen EnEV</li> <li>– verschiedene Scheiben sind beschlagen und leicht „blind“</li> </ul>	
Maßnahmen:	<ul style="list-style-type: none"> <li>– Überprüfung der Außentreppen ggf. unter Einbindung eines Statikers.</li> <li>– Reparaturmaßnahmen an den Außentreppen</li> <li>– Überprüfung der Halterungen der Pflanztröge</li> <li>– Austausch beschädigter Scheiben und ggf. Türen.</li> <li>– Bei einer längerfristig angedachten weiteren Nutzung des Gebäudes muss generell über energieverbessernde Maßnahmen (Fassadendämmung, Austausch der Fenster und Türen) nachgedacht werden. Aufgrund der Gebäudeform ist dies jedoch nicht einfach zu realisieren.</li> </ul>	<p><i>ohne Ansatz</i></p> <p><i>kurz- bis mittelfristig</i></p> <p><i>kurz- bis mittelfristig</i></p> <p><i>langfristig</i></p>

Türelemente Läden Südwestseite - unten stark angerostet

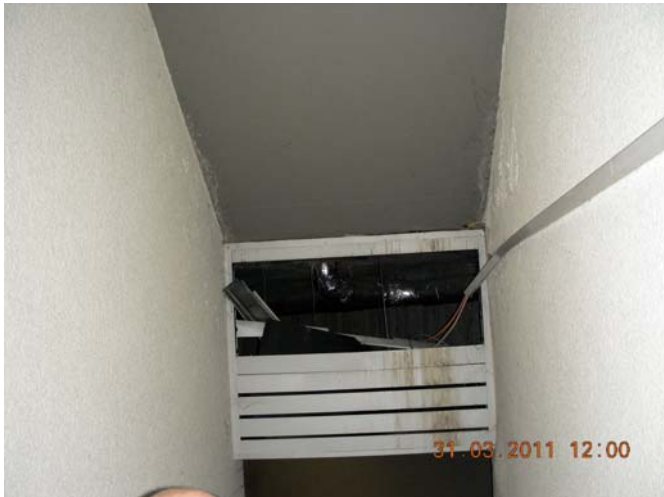
Undichte Stelle an Eingangstüre unter Treppenhaus beim FA

- Parkett/Steinbeläge Foyer großflächig überholen		X
- Treppenhaus Finanzamt (Maler etc.)	X	
- Undichtigkeiten Treppenhaus Finanzamt	X	
- Scheiben Läden reparieren (Minimal)	X

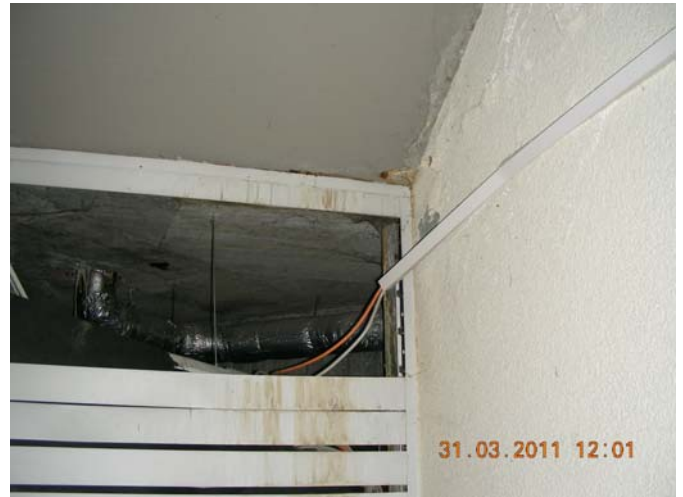
Undichte Stelle unter Treppenhaus beim FA

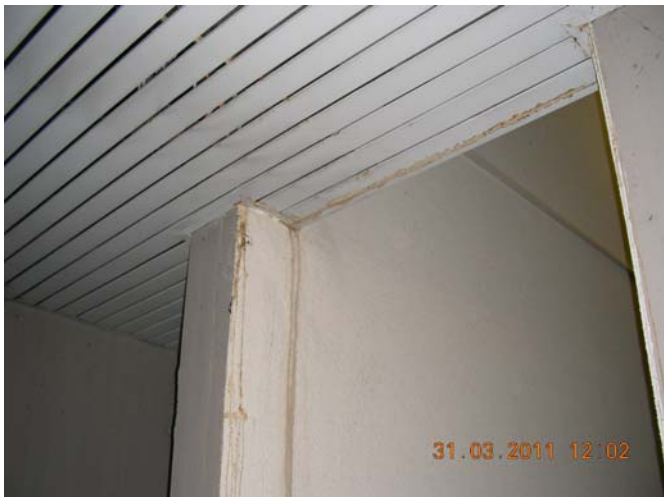
Undichte Stelle unter Treppenlauf

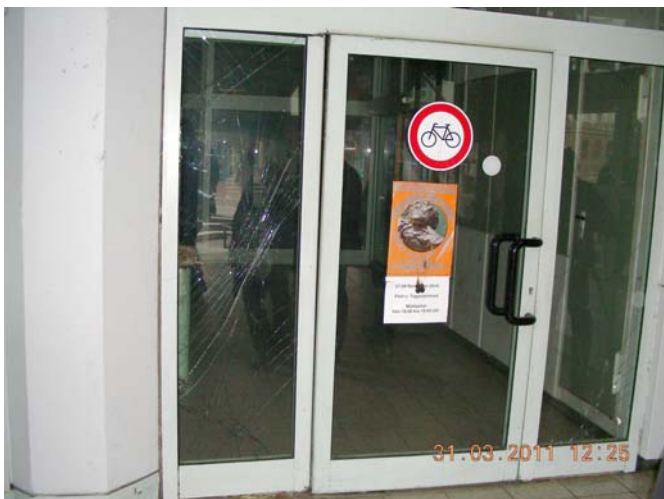
Die Fassadenteile sind technisch überwiegend in Ordnung, speziell im Bereich der ehemaligen Läden im EG sind jedoch zahlreiche Fenster und Türen durch Vandalismus beschädigt bzw. sogar aufgebrochen worden.

Türen und Scheiben beschädigt

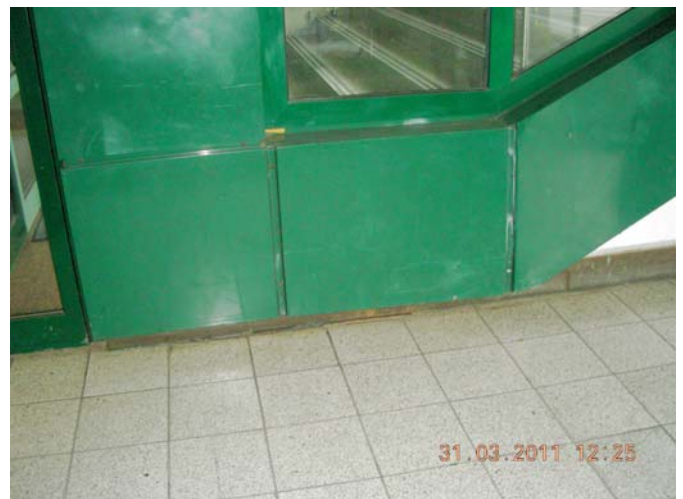
Fensterelemente unten stark angerostet

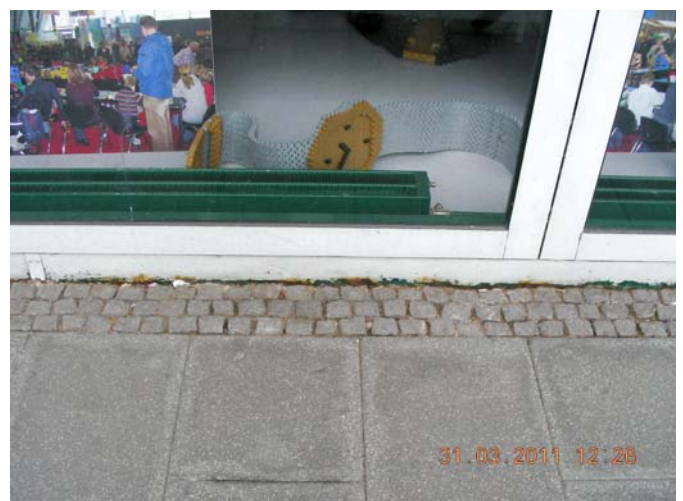
Fenster unten angerostet

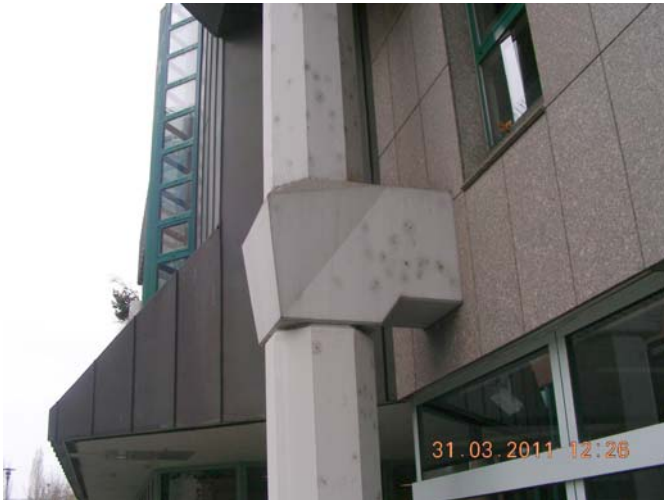
Außenliegende Stützen - sind Wärmebrücken

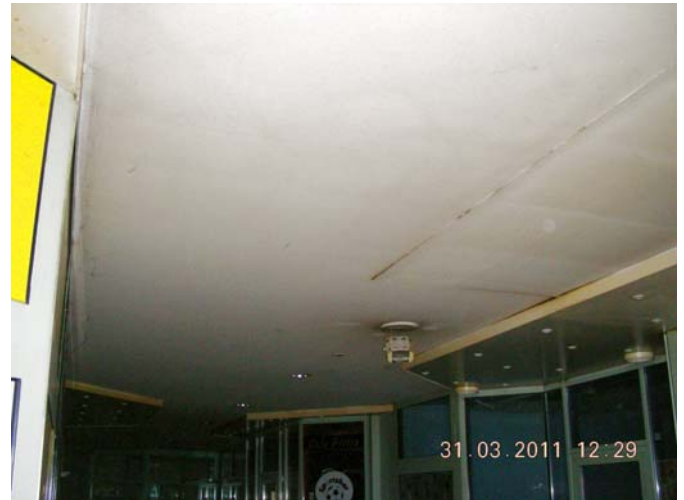
Decken Mallbereich - starke Gebrauchsspuren

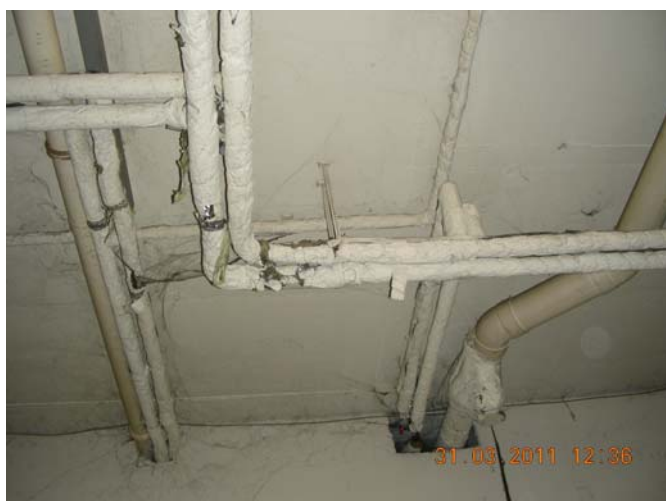
Isolierung stark beschädigt

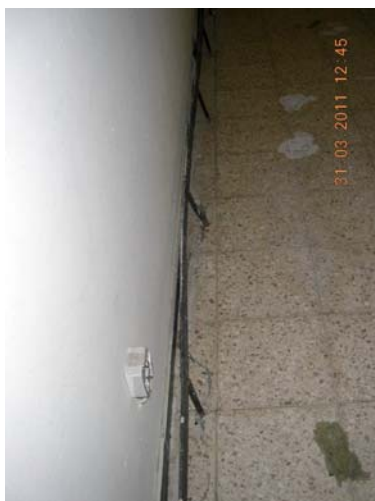
Anprallschutz beschädigt und aus Boden herausgerissen

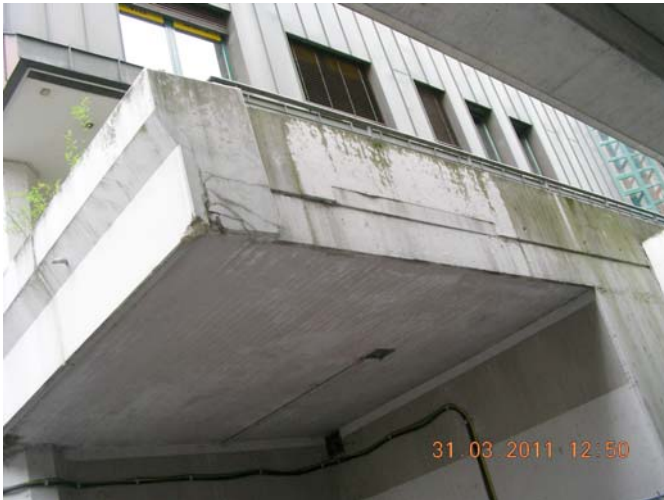
Schäden - Anlieferungsbereich vermutlich durch LKW

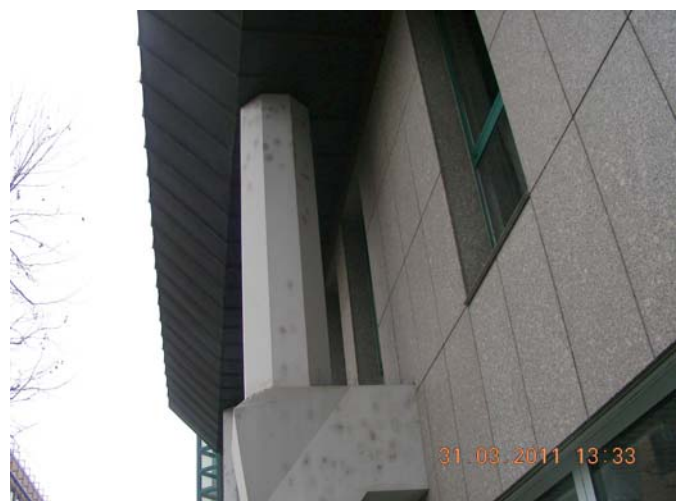
Aussenstützen ungedämmt

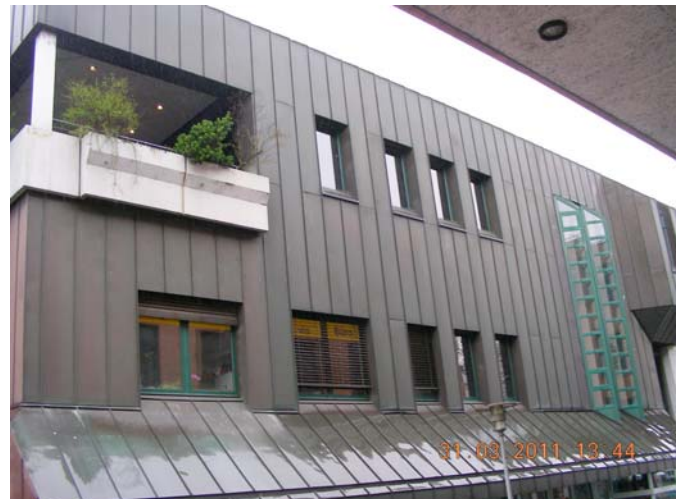
Blechverkleidung - leichte Dellen
