Lienzingen

Stadt Mühlacker

Historische Ortsanalyse

Oktober 2011

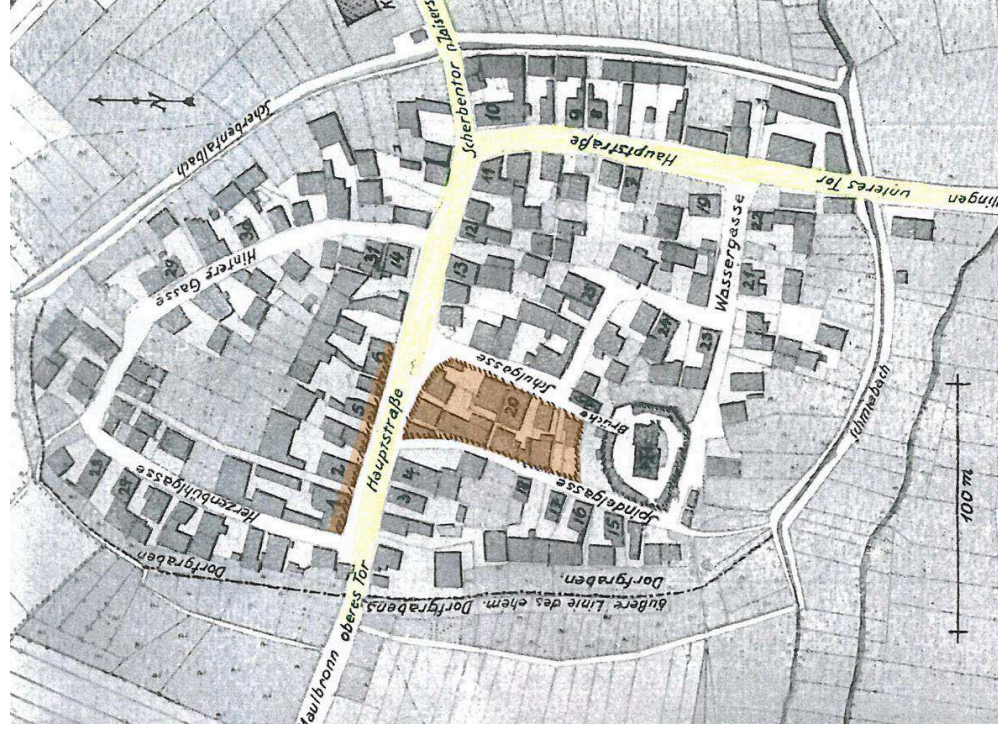
Abb. 3: Lageplan von Lienzingen, 1928 mit eingezeichneter Brandstelle von 1692 (orange) und der sich im Ortskern gabelnden alten und heutigen Hauptstraße (gelb)

Im 13./14. Jahrhundert wurde der Ort nach Norden erweitert. Die Hauptstraße teilte die Ortschaft nun in eine größere südliche Hälfte und eine kleinere nördliche Hälfte, die etwas weitiäufiger, mit Raum für Gärten, angelegt war. Das erweiterte Siedlungsgebiet wurde durch die etwa parallel zum Dorfgraben verlaufende Herzenbühlstraße erschlossen. Auch östlich der Friedensstraße und südlich der Bädergasse entstanden zusätzliche Hofreihen. In dieser Zeit erhielt der Ort auch ein einheitliches Befestigungssystem: der Scherbentalbach auf der Ostseite und die Schmie auf der Südseite des Ortes wurden in einen neuen Dorfgraben verlegt. An der Nordwestseite wurde er ergänzt und mit einem Etterzaun versehen und führte so um das ganze Dorf herum. Die Durchgangsstraße erhielt auf der Westseite das Obere, auf der Südseite das Untere Tor und im Westen das Scherbentor.

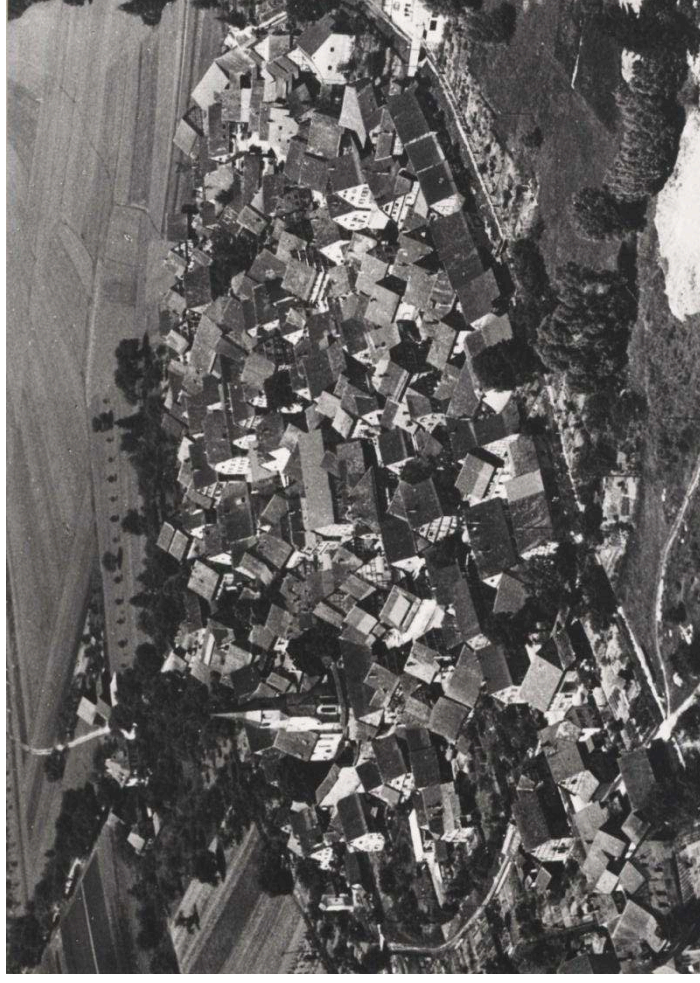
Abb. 5: Luftbild von Südsten, 1977

Gut sichtbar noch heute die Scheunenfront entlang des ehemaligen Dorfgraben und dem Schmiebach am östlichen Ortsrand

Besonders gut hat sich die alte Ortsumgrenzung in Form eines ehemaligen Dorfetters erhalten. Im Süden verläuft heute der Bachweg dort, wo ehemals der von der Schmie mit Wasser versorgte Dorfgraben lag. Im Osten ist der gesamte historische Ortsrand mit dem verlegten Verlauf des Scherbentalbaches vorhanden. Im Westen und Norden markiert der Etterweg den einstigen Dorfgraben. Außerhalb des Grabenverlaufs bilden Kleingärten den Übergang zur Flur und zu den neu bebauten Siedlungsbereichen. Diese sind schon auf der Urkarte des 19. Jahrhunderts zu sehen. Nach innen besteht eine Art zusätzlicher Ortsrand der von einem Scheunenkranz gebildet wird. Dieser wird durch die Form der Gehöfte gebildet, die ihre Scheunen meist traufständig und vielfach geschlossen anordneten. So wurde eine wehrhaft wirkende zweite Ortsgrenze geschaffen. Besonders ausgeprägt ist dieses Phänomen an der Westseite der Spindelgasse.

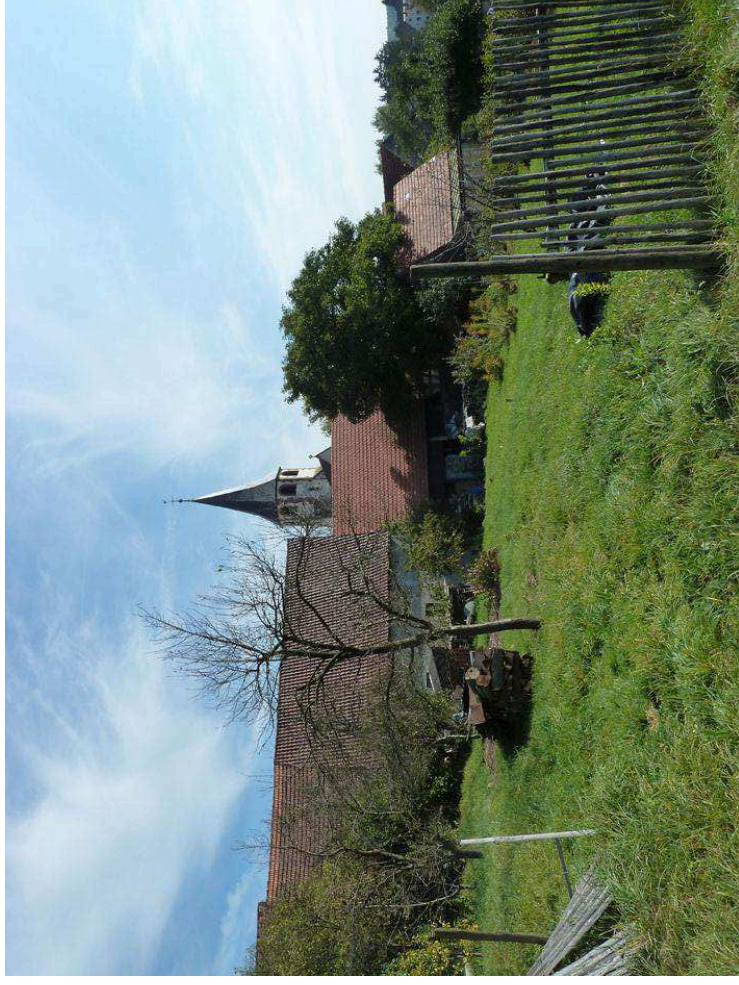
Blick Richtung historischen Ortskern mit umliegendem Scheunenkranz vom westlichen Ortsetter aus

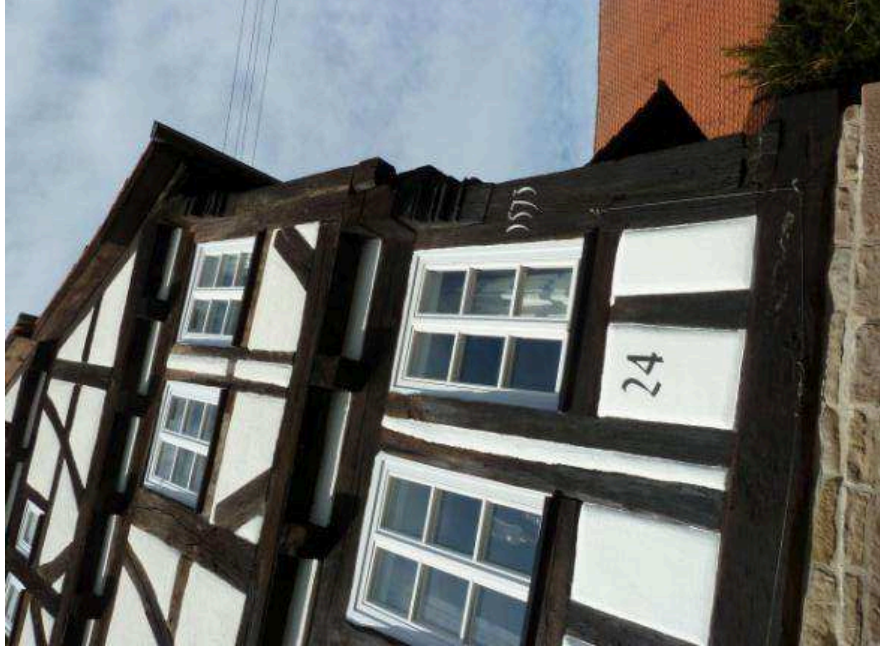
Detail in der Herzenbühlstraße 24

Außergewöhnlich für Lienzingen ist das hohe Alter der, meist zweigeschossigen, gelegentlich aber auch noch eingeschossigen Fachwerkhäuser. Sie bestehen meist aus einem massiven, hohen Sockelgeschoss, oft aus unverputzten Quadersteinen, dessen Keller meist über ein Rundbogentor erschlossen wird. Die für Weingärtnerhäuser typischen rundbogigen Kellertore sind in Lienzingen noch an zahlreichen Wohngebäuden vor allem an der Knittlinger Straße zu sehen. Darüber erhebt sich die meist mit einem Satteldach abgeschlossene Zierfachwerkkonstruktion. Sie zeichnet sich durch zahlreiche Vorstöße aus und prägt so das Straßenbild.
