## **Machbarkeitsstudie Kulturstandort Mühlacker 2015**

**Stand: April 2011**

**Teil I  
baufachliche und gebäudetechnische  
Bestandsanalyse  
Mühlacker**

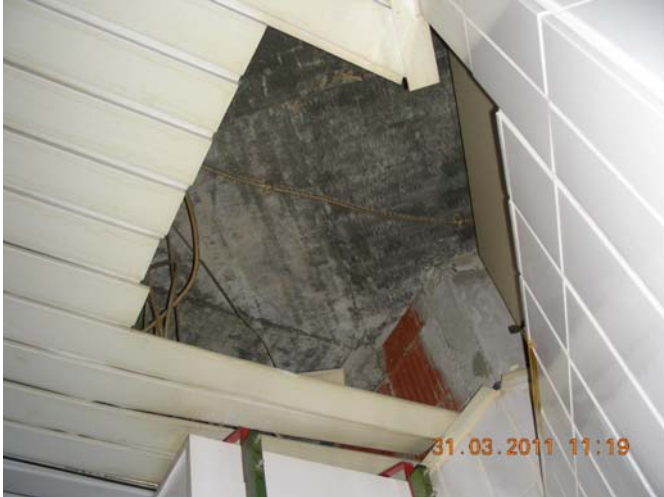
Decke Küchenbereich teilweise demontiert

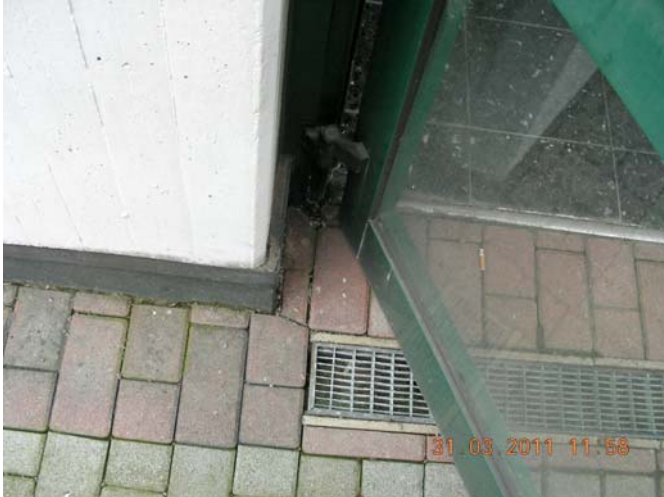
Türe Treppenhaus beim FA - Fuge Verwahrung offen

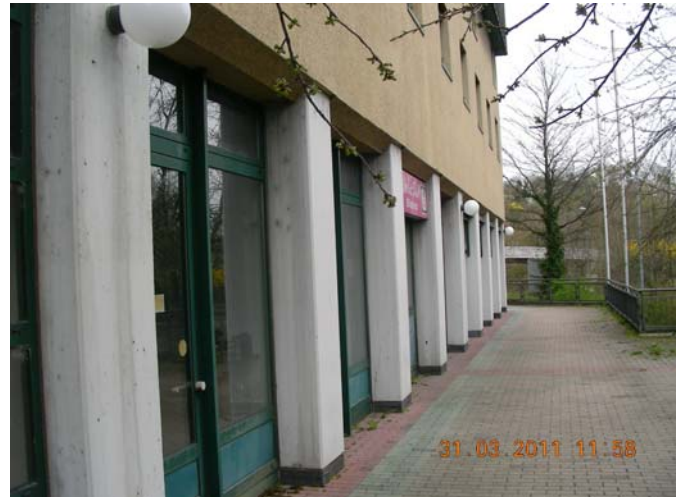
Ladenbereiche EG - Südwestseite

<ul style="list-style-type: none"> <li>– Rostspuren an den unteren Stahlprofilen der Fenster und Türen speziell im Ladenbereich EG.</li> <li>– An einigen Läden wurden die Türen aufgebrochen, die Elemente sind dadurch teilweise erheblich beschädigt</li> <li>– Fenster- und Türelemente, Verglasungen und gesamte Fassadendämmung entspricht nicht mehr den heutigen Vorschriften und Empfehlungen der aktuellen EnEV</li> <li>– verschiedene Scheiben sind beschlagen und leicht „blind“</li> </ul>	
Maßnahmen:	<ul style="list-style-type: none"> <li>– Überprüfung der Außentreppen ggf. unter Einbindung eines Statikers.</li> <li>– Reparaturmaßnahmen an den Außentreppen</li> <li>– Überprüfung der Halterungen der Pflanztröge</li> <li>– Austausch beschädigter Scheiben und ggf. Türen.</li> <li>– Bei einer längerfristig angedachten weiteren Nutzung des Gebäudes muss generell über energieverbessernde Maßnahmen (Fassadendämmung, Austausch der Fenster und Türen) nachgedacht werden. Aufgrund der Gebäudeform ist dies jedoch nicht einfach zu realisieren.</li> </ul>	<p><i>ohne Ansatz</i></p> <p><i>kurz- bis mittelfristig</i></p> <p><i>kurz- bis mittelfristig</i></p> <p><i>langfristig</i></p>

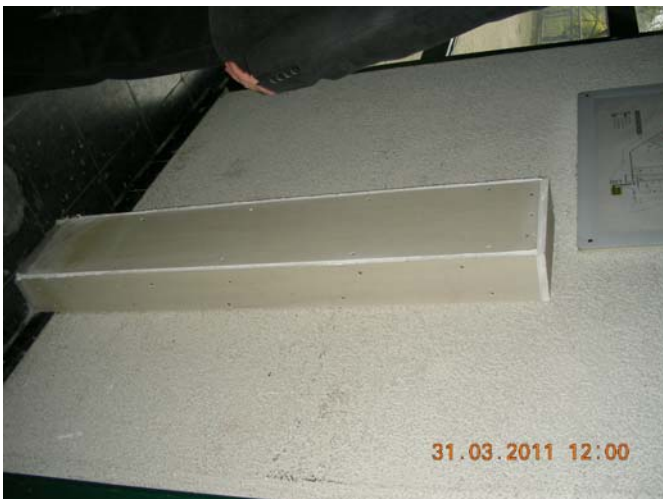
Verkleidung Leitungen im Treppenhaus

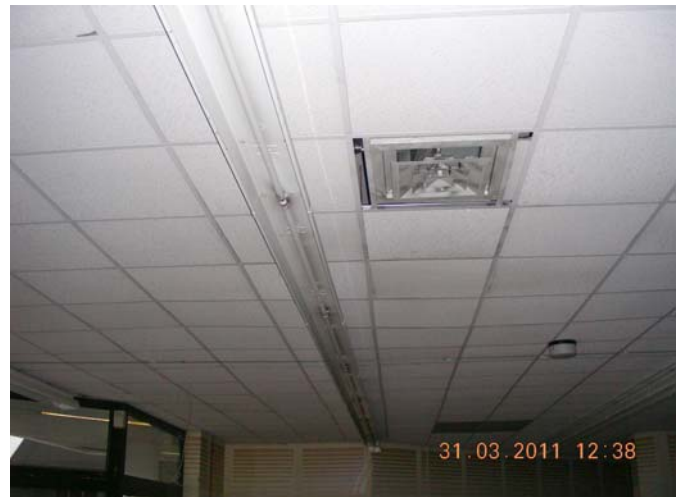
OWA-Decken Laden Basement

<b>Ladenflächen EG/UG</b>	<b>analog auch für Tanzschule</b>	<b>Fazit</b>
Beschreibung:	– überwiegend abgehängte Decken (zumeist Mineralfaser) – in Nebenräumen auch Paneel- oder Gipskartondecken	
Bewertung:	– Zustand sehr schlecht, Teile der Decken sind demontiert oder beschädigt	
Maßnahmen:	– Es muss davon ausgegangen werden, dass bei einer neuen Ladennutzung eine Kompletterneuerung der Decken erfolgen muss – einschl. der dort installierten Technik und Beleuchtung

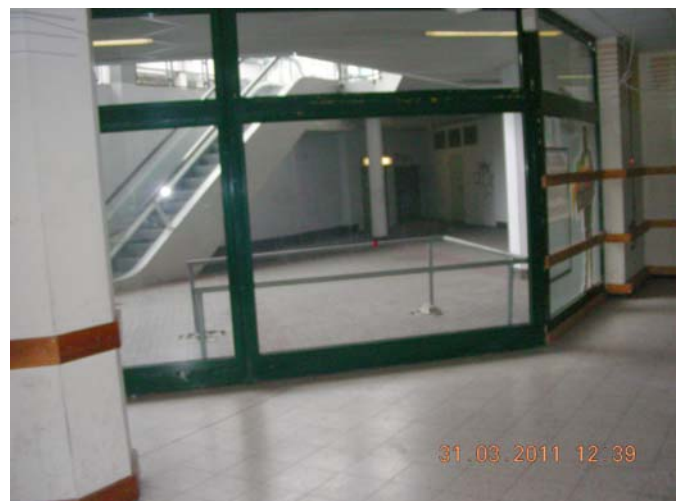
Rolltreppe im Aussenbereich Basement

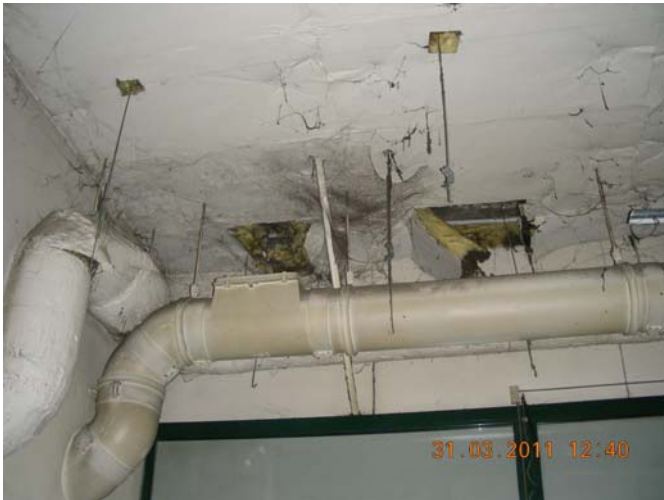
Leitungen unter der Decke

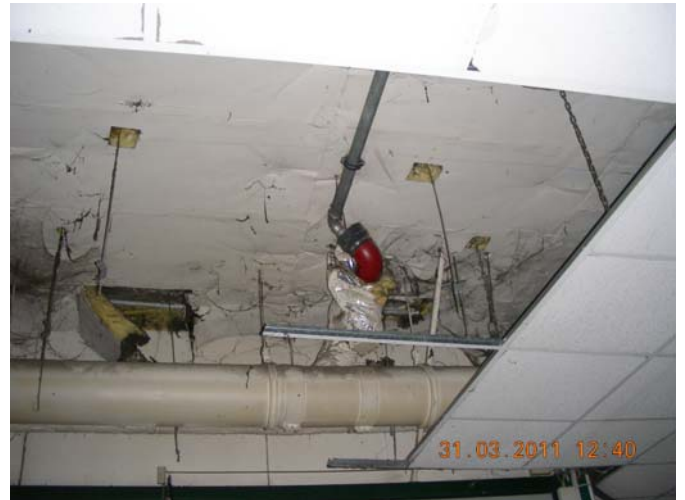
Leitungen unter der Decke

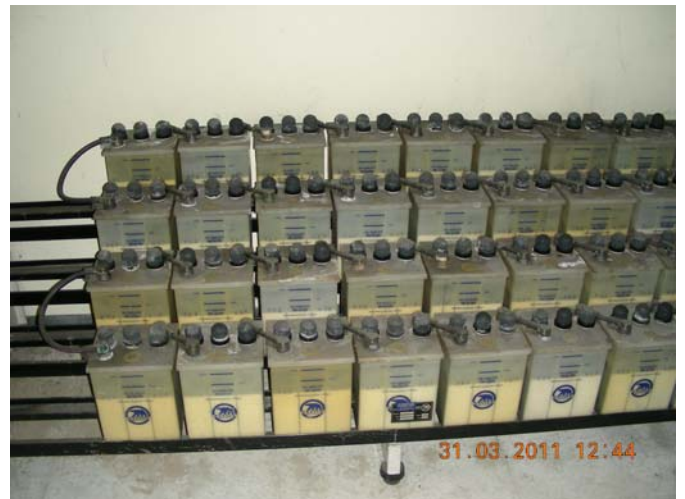
Batterieraum Laden Basement

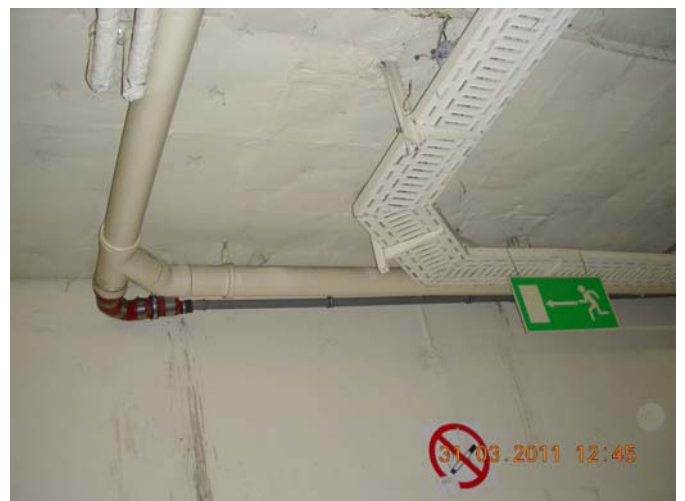
Leitungen unter Decke

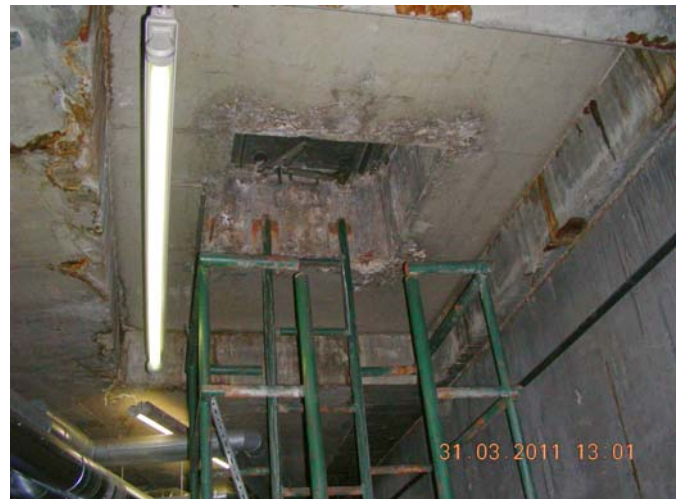
Ausstieg aus Heizraum

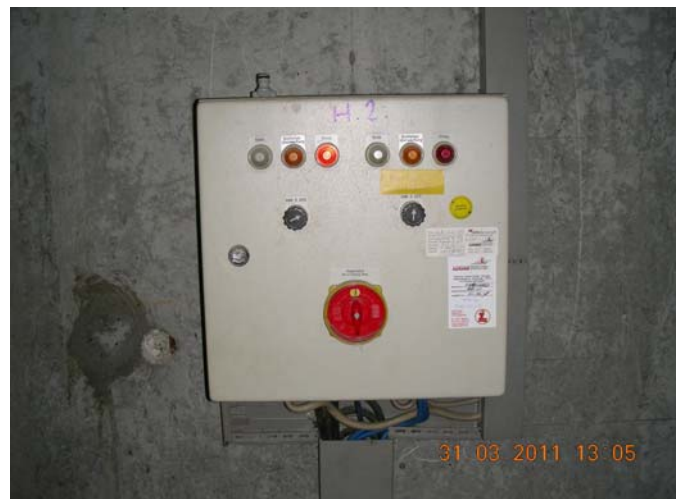
Hebeanlage steht auf Störung

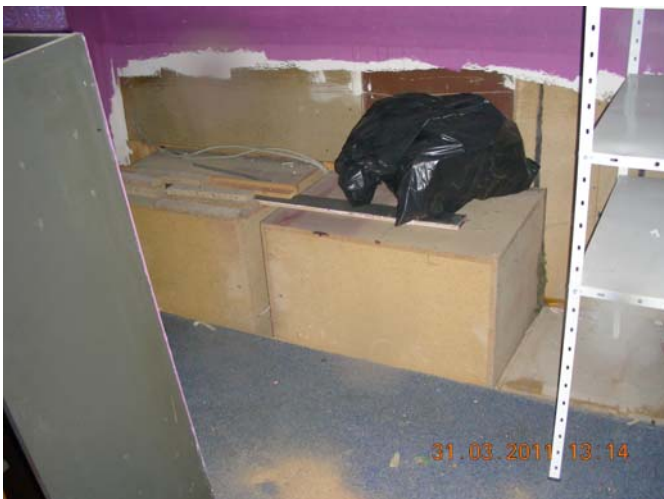
dahinter sind vermutlich Lüftungskanäle

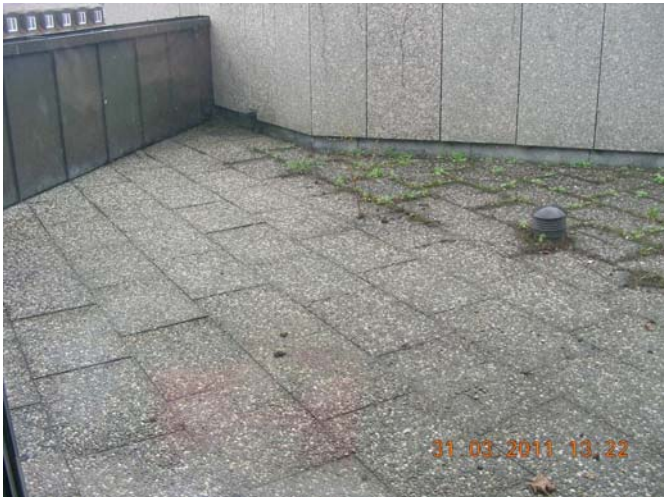
Dachterrassen vor Wohnungen im 3.OG

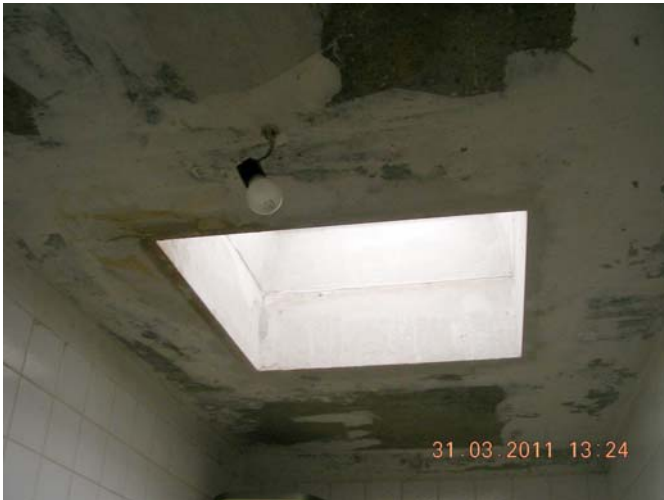
Bad leerstehende Wohnung

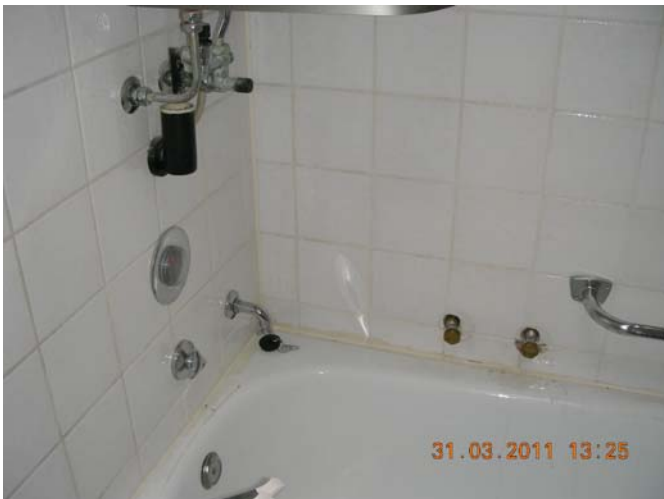
Bad leerstehende Wohnung

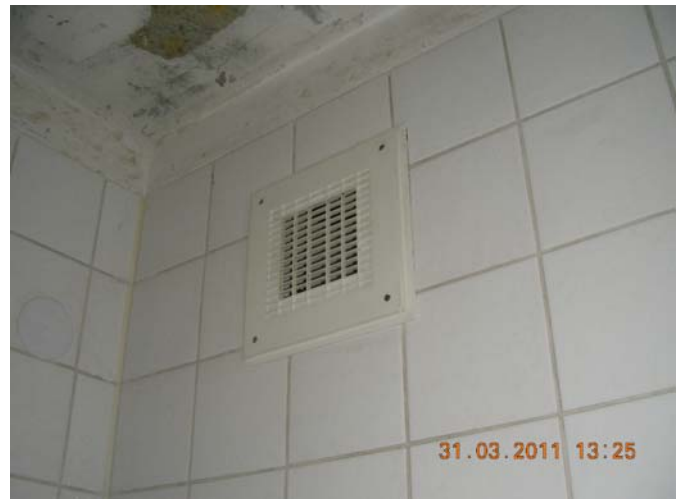
Badlüfter leerstehende Wohnung

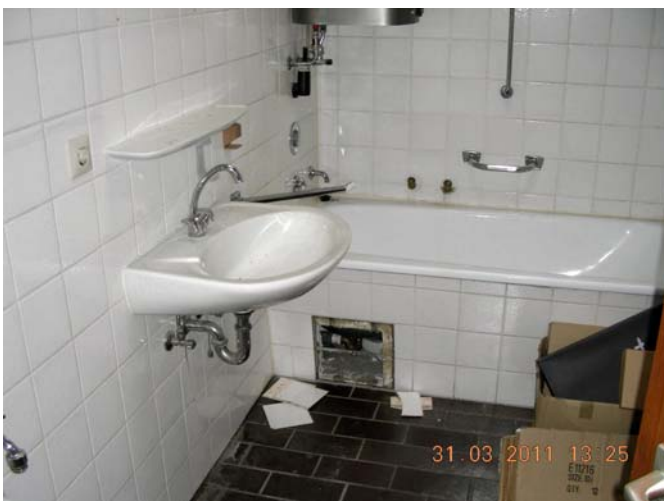
Bad leerstehende Wohnung

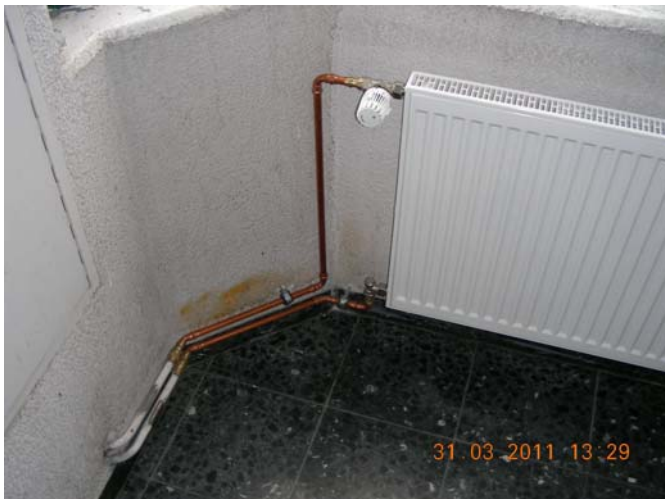
HK Flur - Rohre repariert

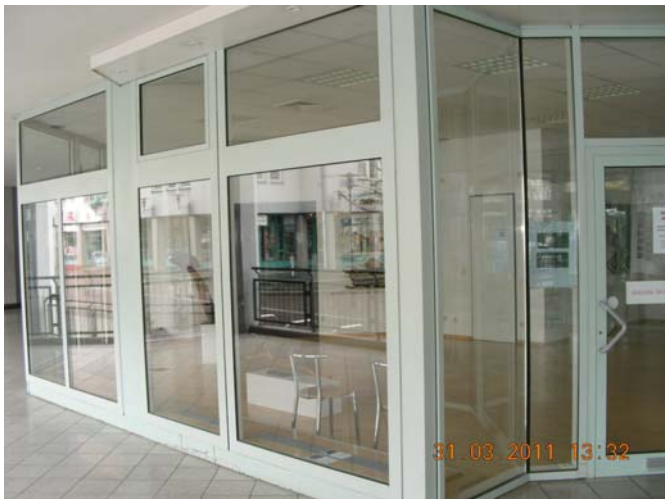
Läden leerstehend auf Nordseite

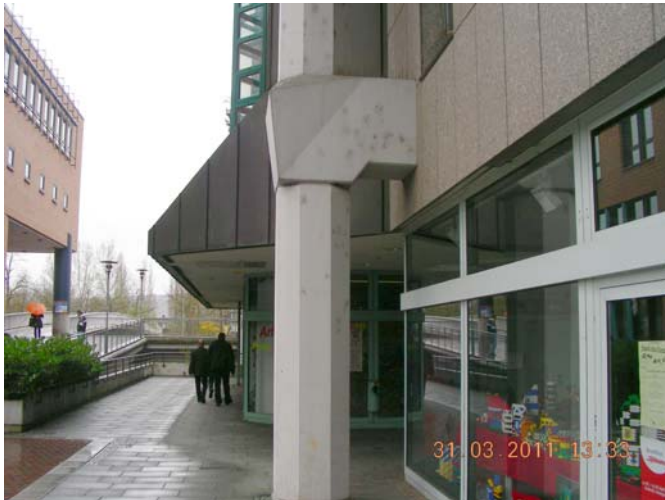
Aussenstützen - Wärmebrücken / Ostseite
