## **Machbarkeitsstudie Kulturstandort Mühlacker 2015**

**Stand: April 2011**

**Teil I  
baufachliche und gebäudetechnische  
Bestandsanalyse  
Mühlacker**

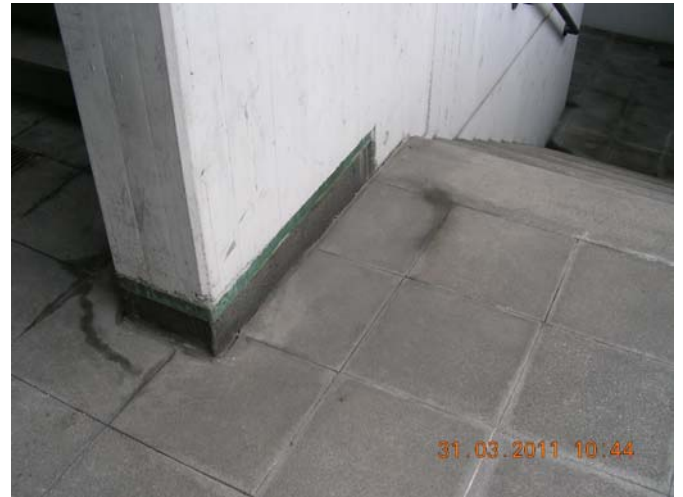
Die Tragkonstruktion der Tiefgarage und des Gebäudes weist keine erkennbaren Schäden auf. Die Freitreppen im Außenbereich haben erhebliche Betonabplatzungen und es liegen teilweise die Bewehrungen frei. Dies betrifft sowohl die Tragkonstruktion, als auch die Stufen der Treppen.

Aussentreppe

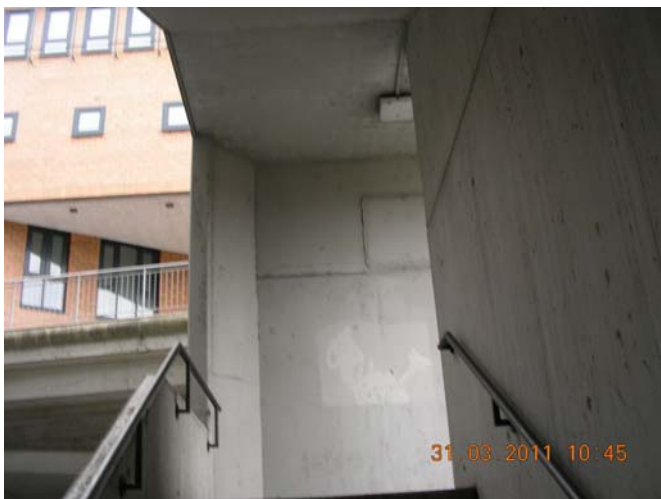
Aussentreppe

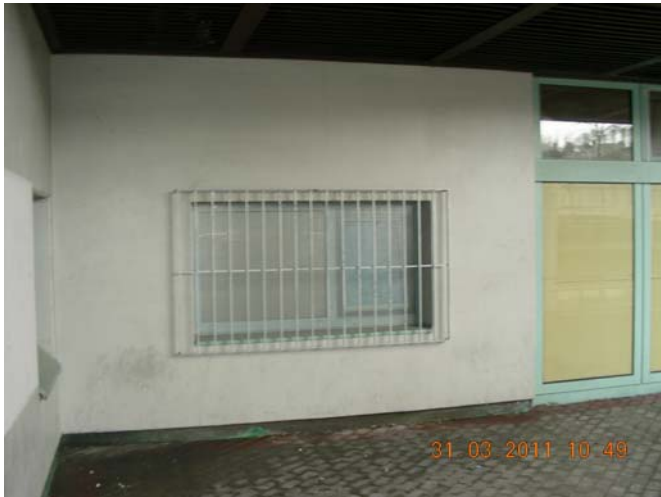
Im Bereich der leer stehenden Läden im Basement und EG sind die Bodenbeläge, abgehängten Decken, Wandbekleidungen sowie Fenster und Türen erheblich beschädigt bzw. sogar nicht mehr vorhanden. Hier muss davon ausgegangen werden, dass bei einer neuen Nutzung eine Komplettsanierung ab der Rohbaubsubstanz erfolgen muss.

Ladenbereich UG

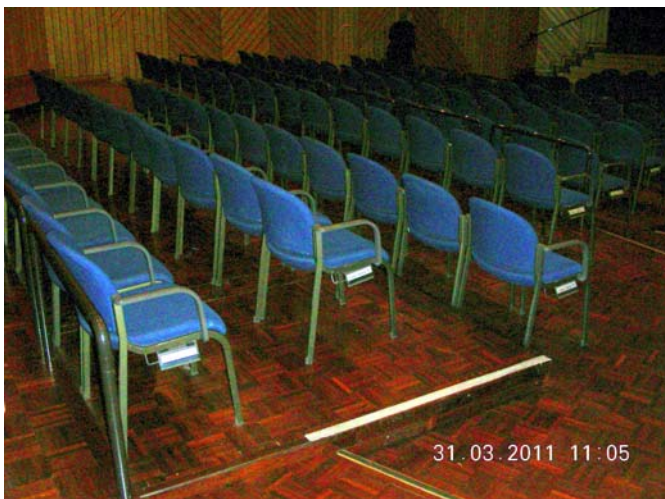
<b>Saalbereiche</b>		<b>Fazit</b>
Beschreibung:	– Parkettbelag – ausziehbare Zuschauerpodeste	<i>gebrauchsfähig/relativ gut</i>
Bewertung:	– leichte Abnutzungsspuren am Parkettbelag – Zuschauerpodeste sind schwergängig, Estrich darunter ist teilweise beschädigt	
Maßnahmen:	– Ausbessern Parkett, Podeste und ggf. Estrich darunter	<i>kurz- bis mittelfristig</i>

Podeste Saal

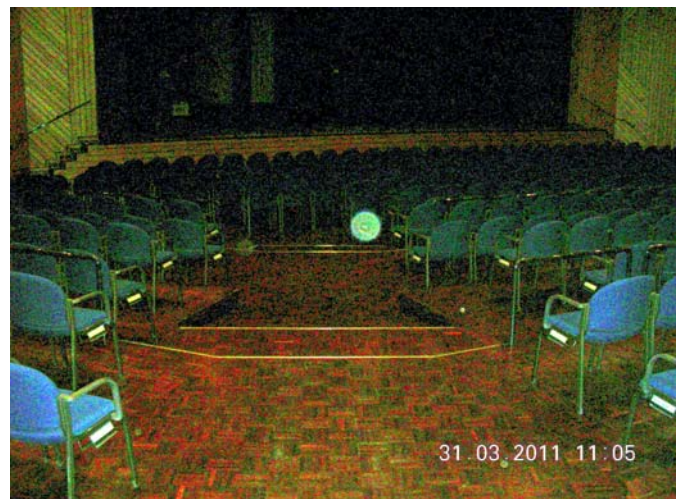
Podeste Saal

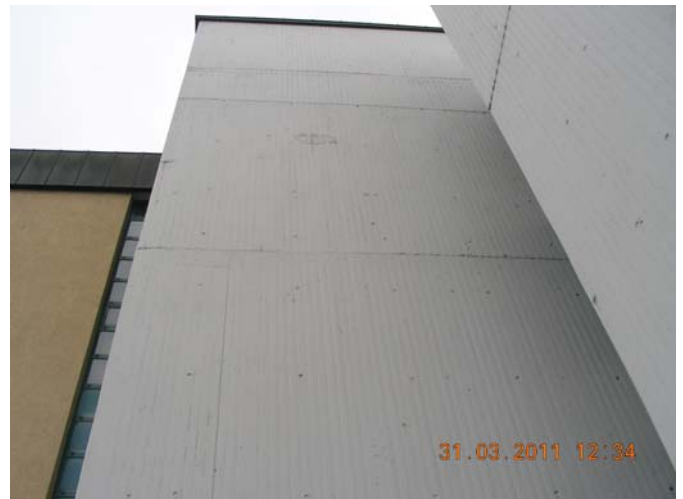
Sichtbeton ungedämmt

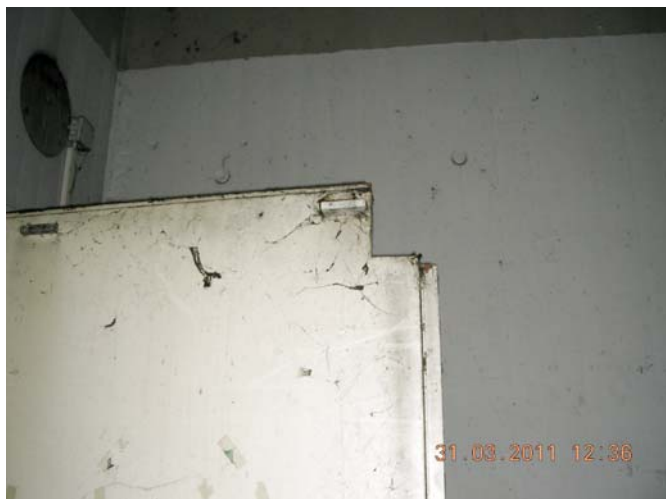
Türe - Ecke abgeschnitten

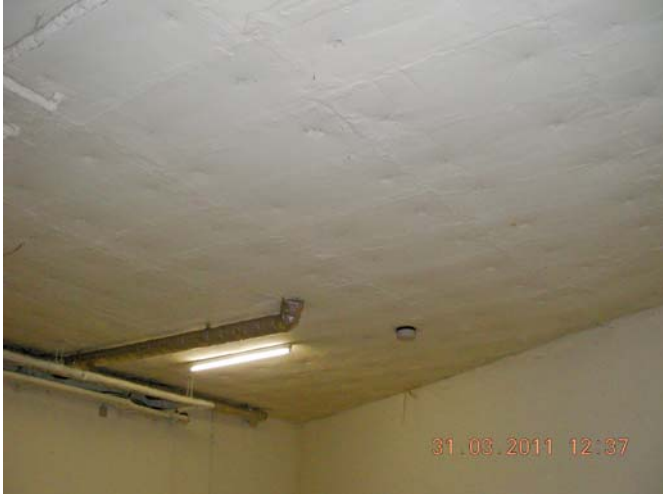
Decken - minimal gedämmt

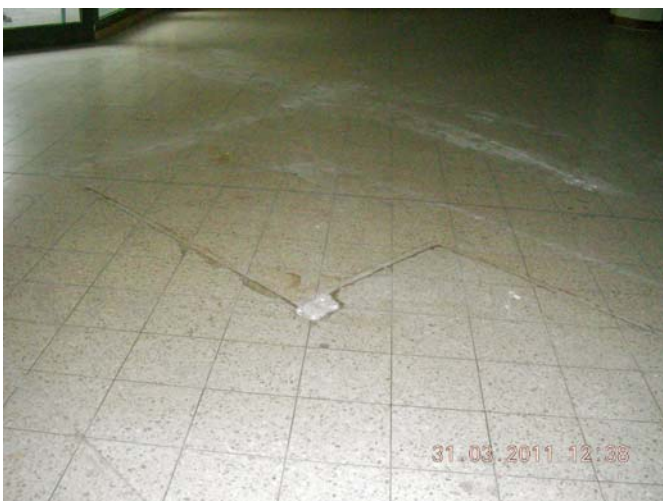
Bodenbeläge Laden Basement

<b>Ladenflächen EG und UG</b>	<b>analog auch für Tanzschule</b>	<b>Fazit</b>
Beschreibung:	– Steinbeläge bzw. teilweise auch Lino / PVC / Fliesen oder Parkett	
Bewertung:	– starke Abnutzungsspuren oder Schäden	
Maßnahmen:	– Es muss davon ausgegangen werden, dass bei einer neuen Nutzung die Beläge komplett erneuert werden müssen – ggf. auch der Estrich teilweise oder ganz

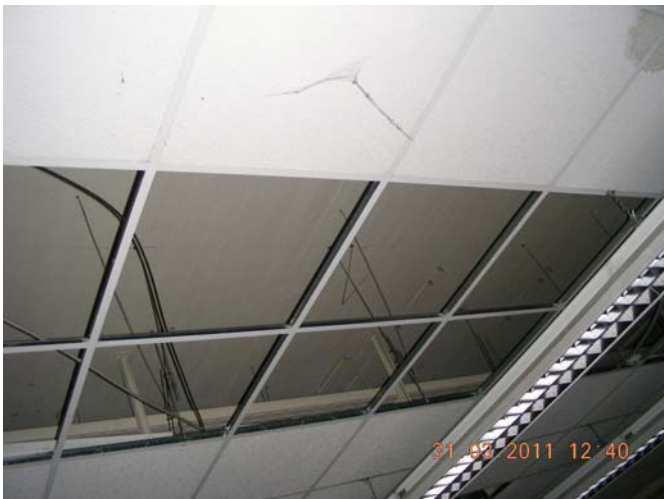
<b>Ladenflächen EG/UG</b>	<b>analog auch für Tanzschule</b>	<b>Fazit</b>
Beschreibung:	– überwiegend abgehängte Decken (zumeist Mineralfaser) – in Nebenräumen auch Paneel- oder Gipskartondecken	
Bewertung:	– Zustand sehr schlecht, Teile der Decken sind demontiert oder beschädigt	
Maßnahmen:	– Es muss davon ausgegangen werden, dass bei einer neuen Ladennutzung eine Kompletterneuerung der Decken erfolgen muss – einschl. der dort installierten Technik und Beleuchtung

Deckenteile demontiert

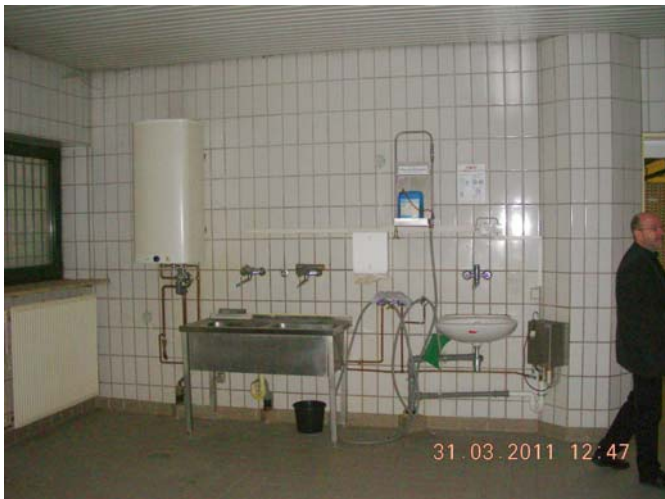
Ehemalige Fleischzubereitung Basement

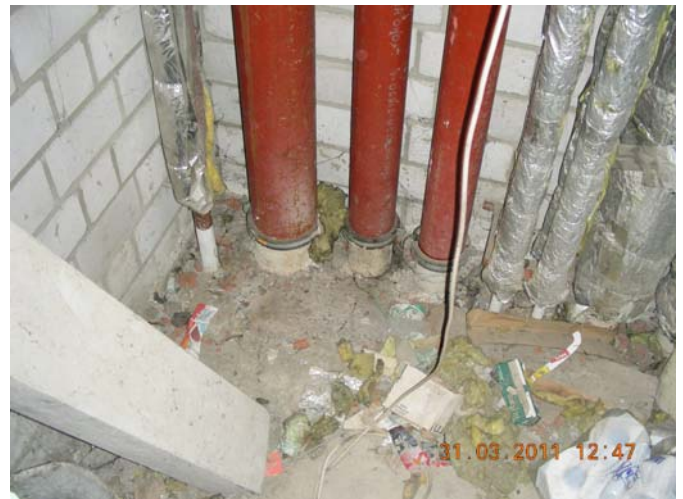
Steigschacht

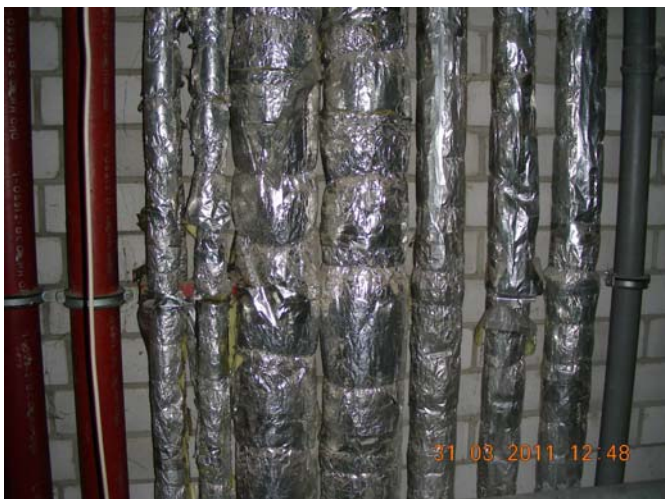
Steigschacht - manche Leitungen relativ neu

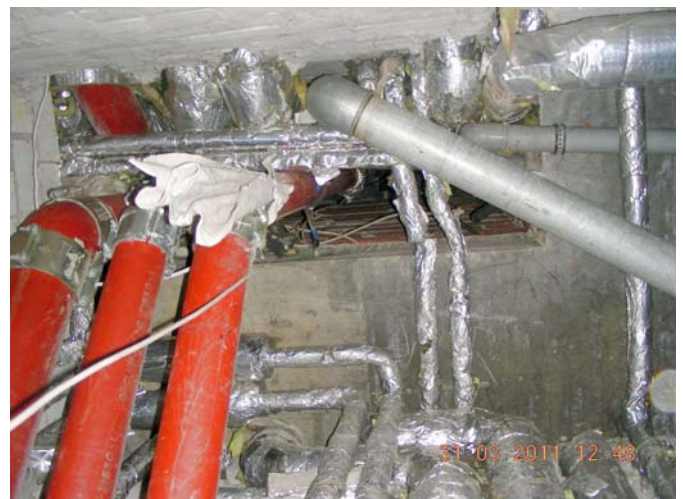
Steigschacht

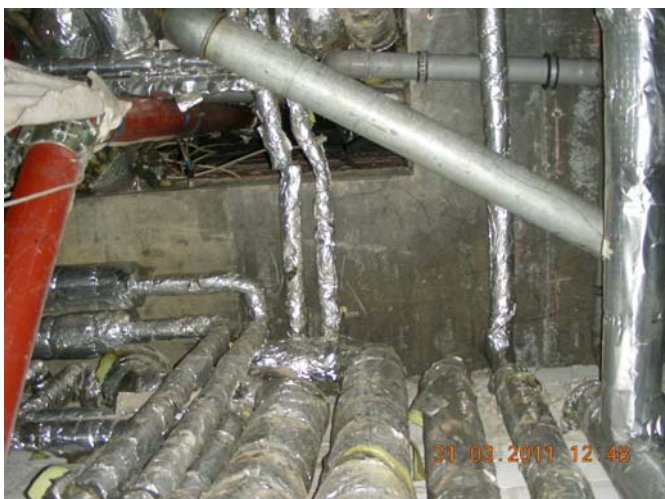
Steigschacht

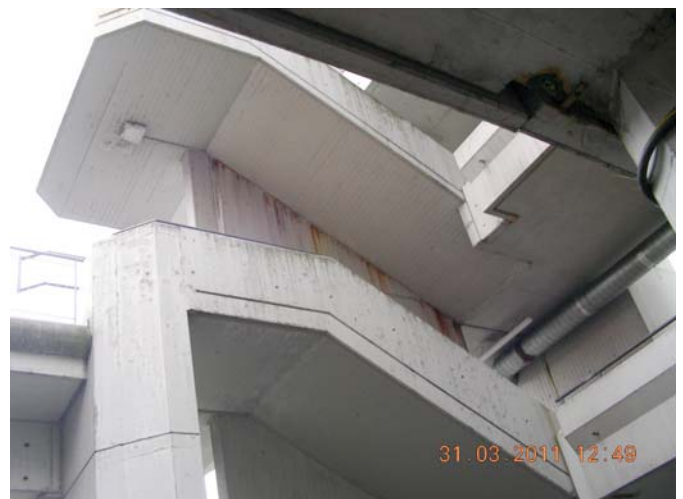
Aussentreppen Südostecke

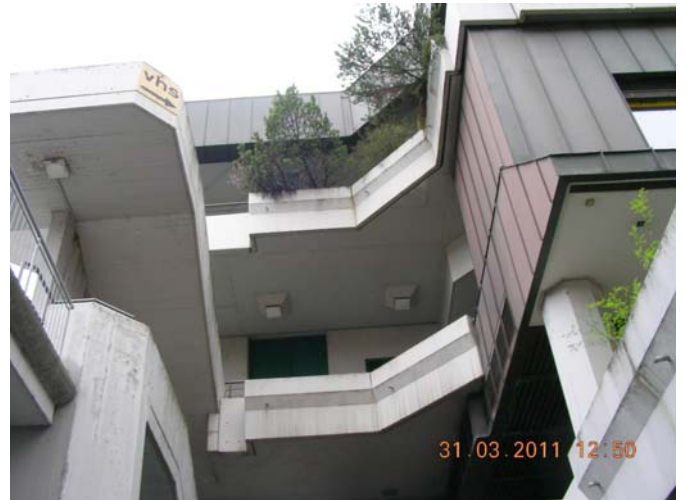
Aussentrepfen Südostecke

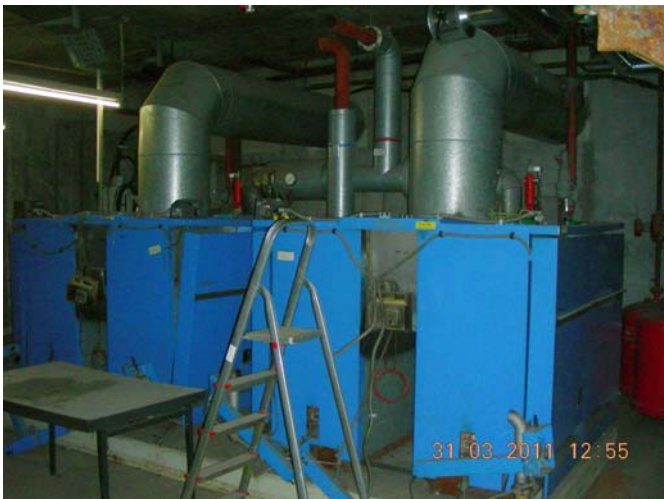
Ehemalige BHKW

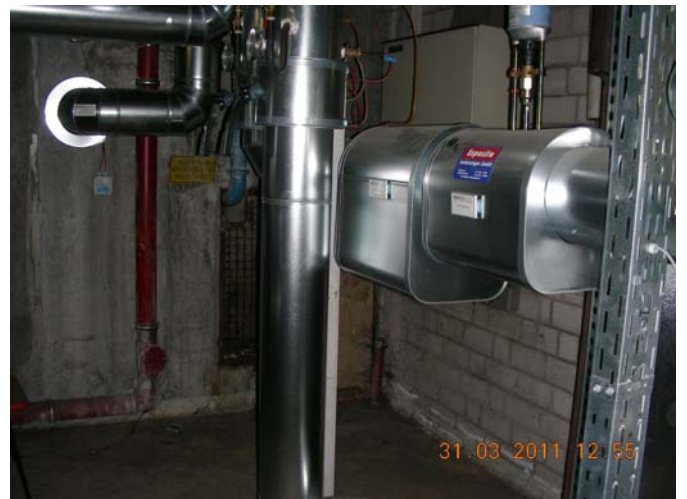
Fernwärmeübergabe

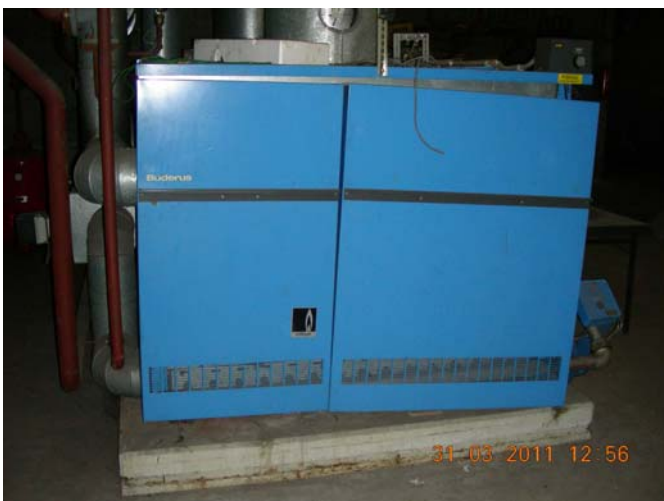
BHKW

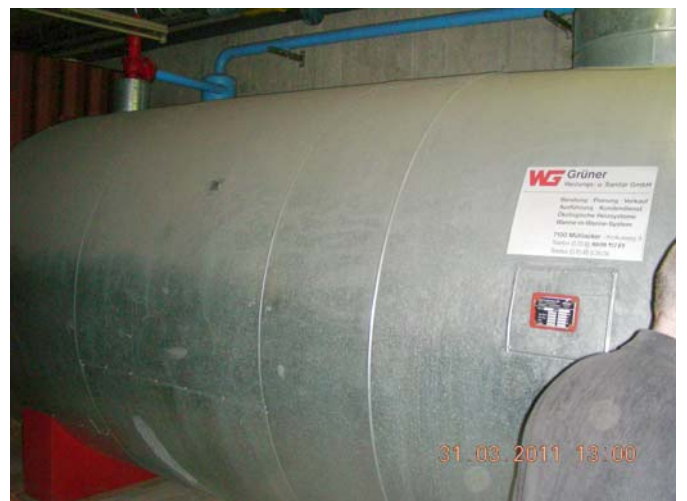
Pufferspeicher

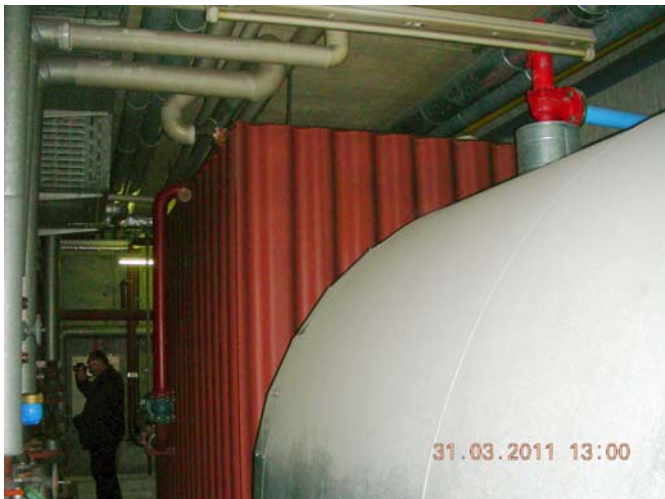
Sprinklertank

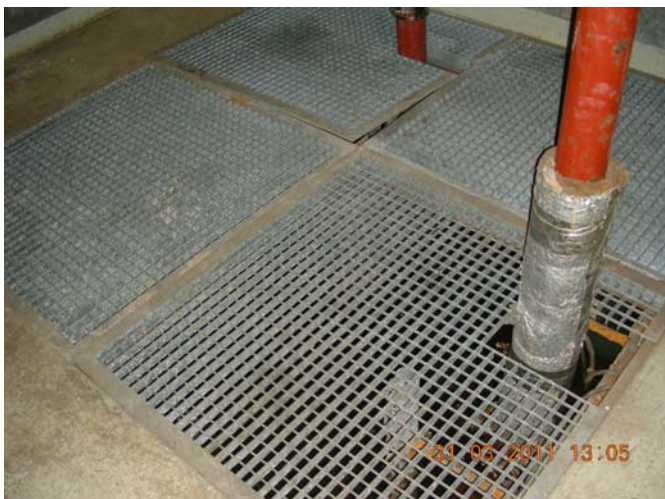
Hebeanlage

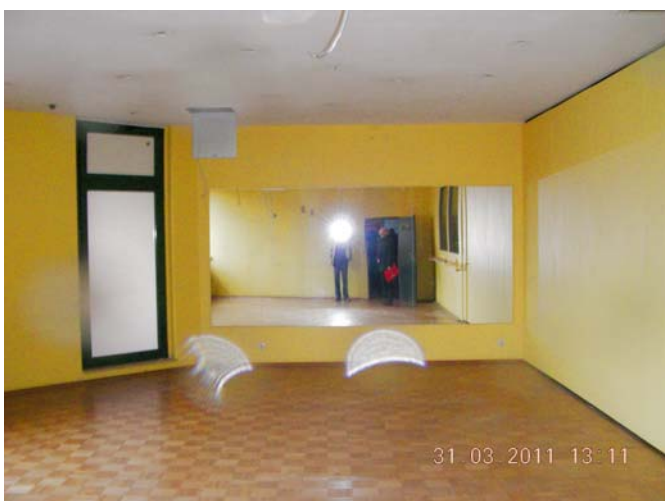
Ehemaliges Tanzstudio im 2.OG

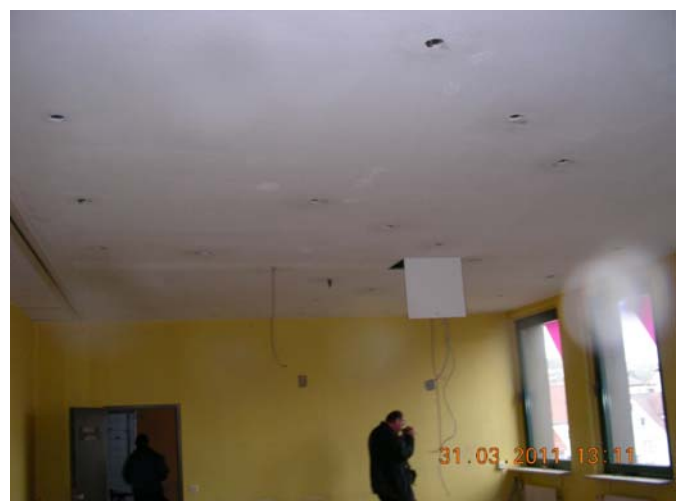
Ehemaliges Tanzstudio 2.OG

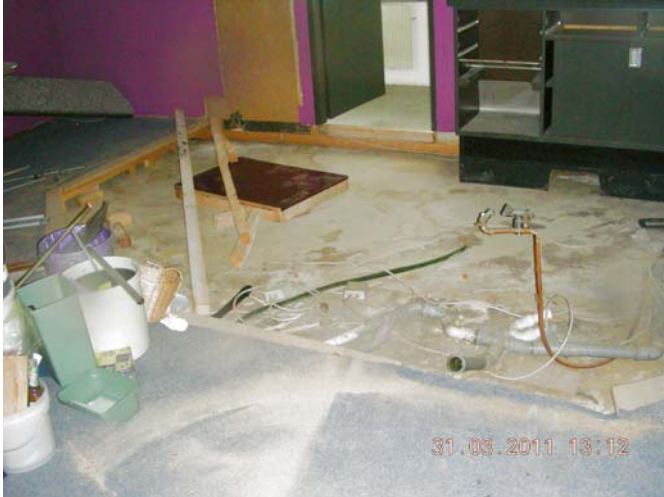
Ehemaliges Tanzstudio - Reste von Theke

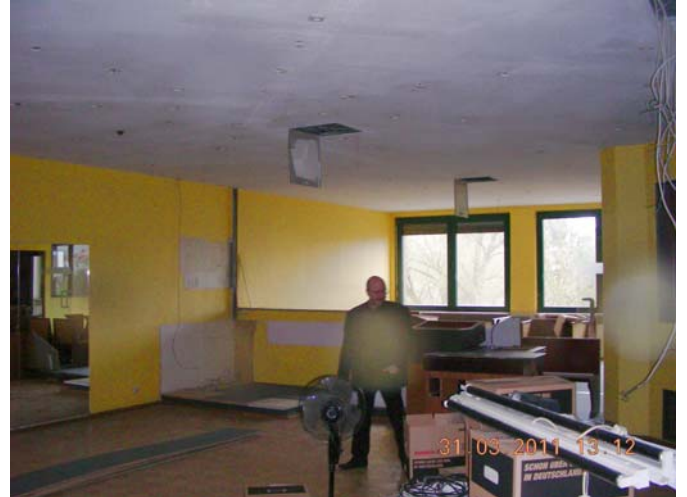
Ehemaliges Tanzstudio

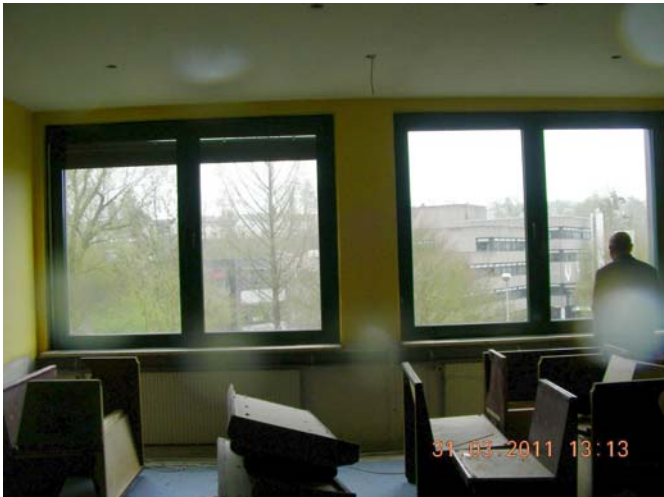
Tanzstudio

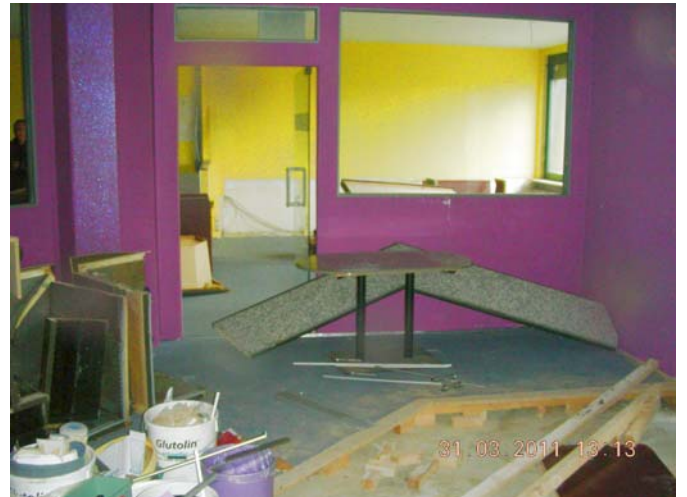
Tanzlokal

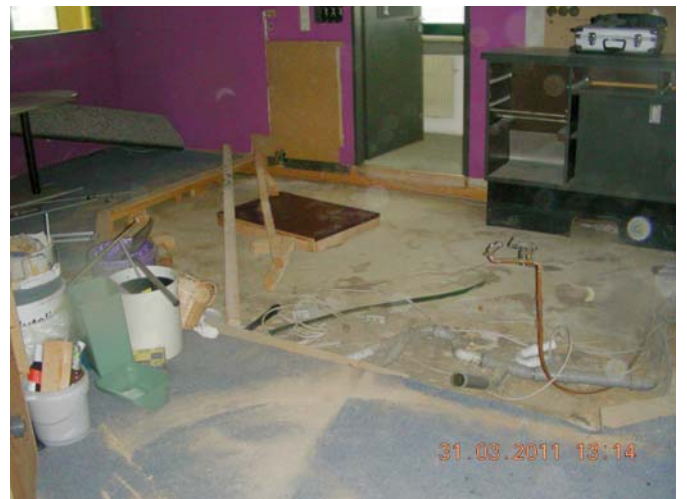
Alte Hinterlassenschaften im Tanzstudio

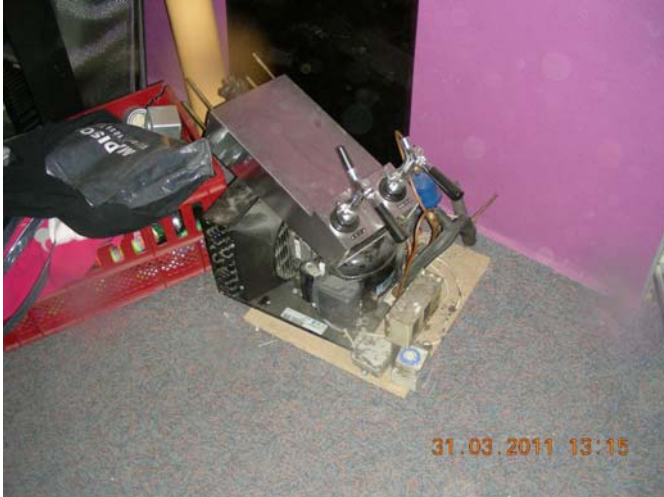
Alte Zapfanlage

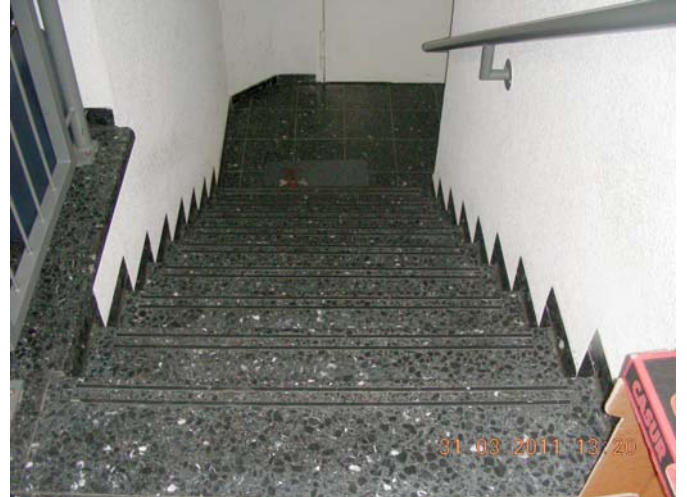
Treppenhaus vom Tanzstudio

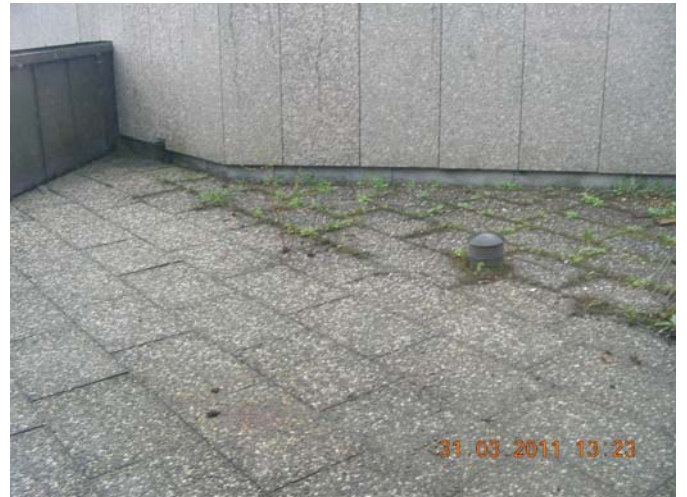
Dachterrassen

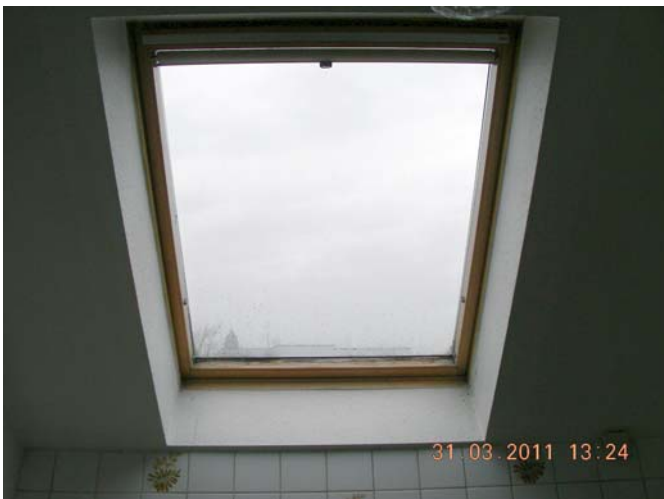
Dachfenster leerstehende Wohnung

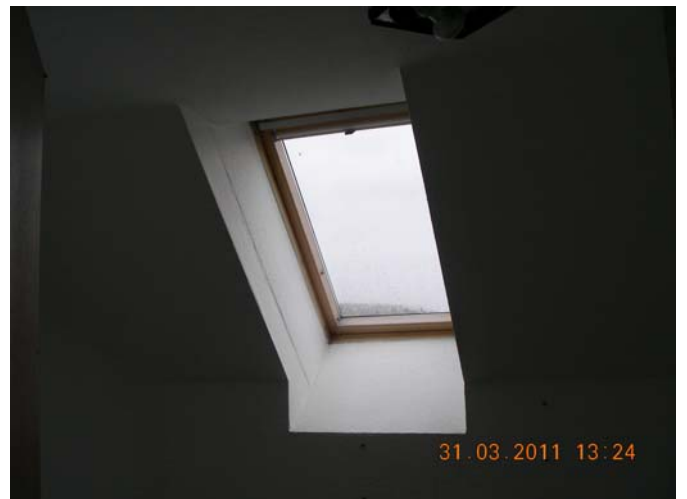
Dachfenster

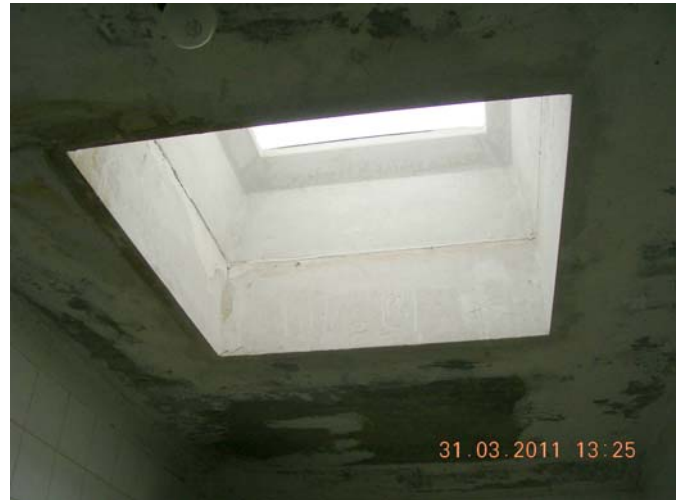
Oberlicht Bad leerstehende Wohnung

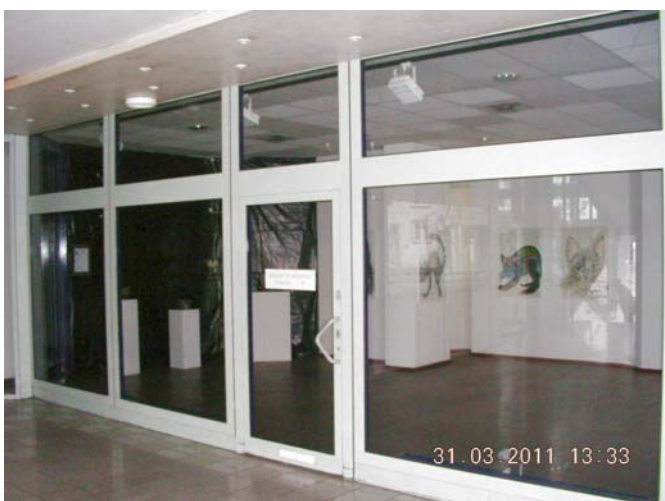
Leerstehender Laden
